ЗАВОД ЗА ЗАШТИТУ СПОМЕНИКА КУЛТУРЕ „ВАЉЕВО“

## **РЕВИТАЛИЗАЦИЈА ДЕЛА ОБЈЕКТА У ТЕШЊАРУ** **Бирчанинова улица број 48 (стари број)**

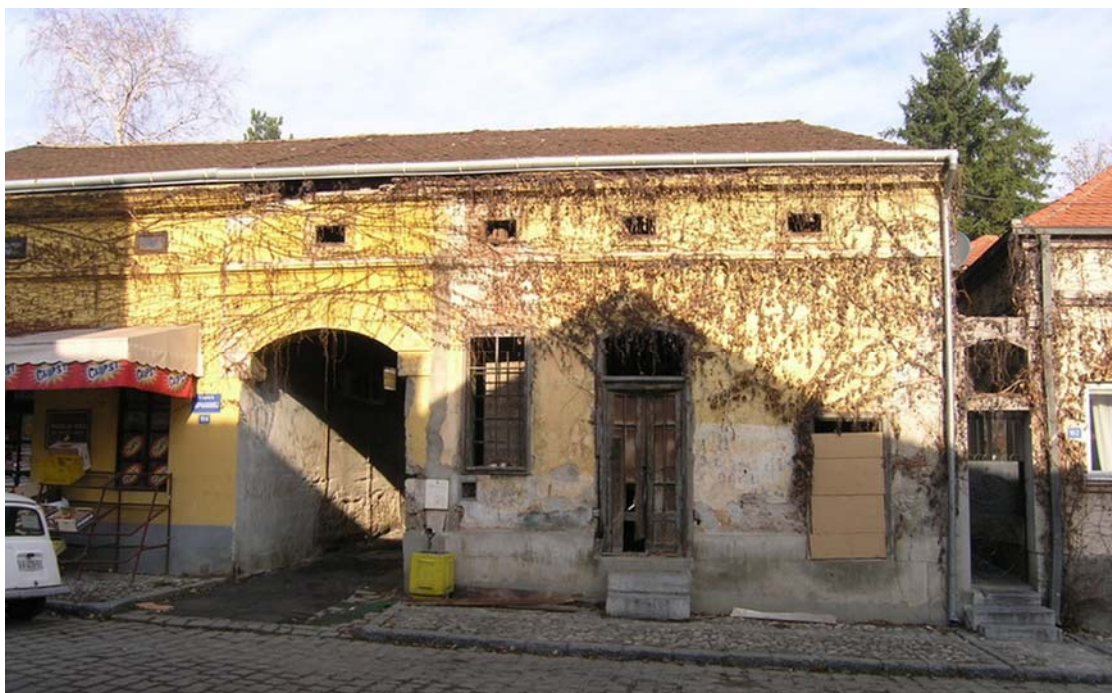
Слика 1. – Двојни објекат у Бирчаниновој улици бр. 48 (стари број) у Тешњару, јужна фасада, 12. 2008. год., аутор М. Марковић

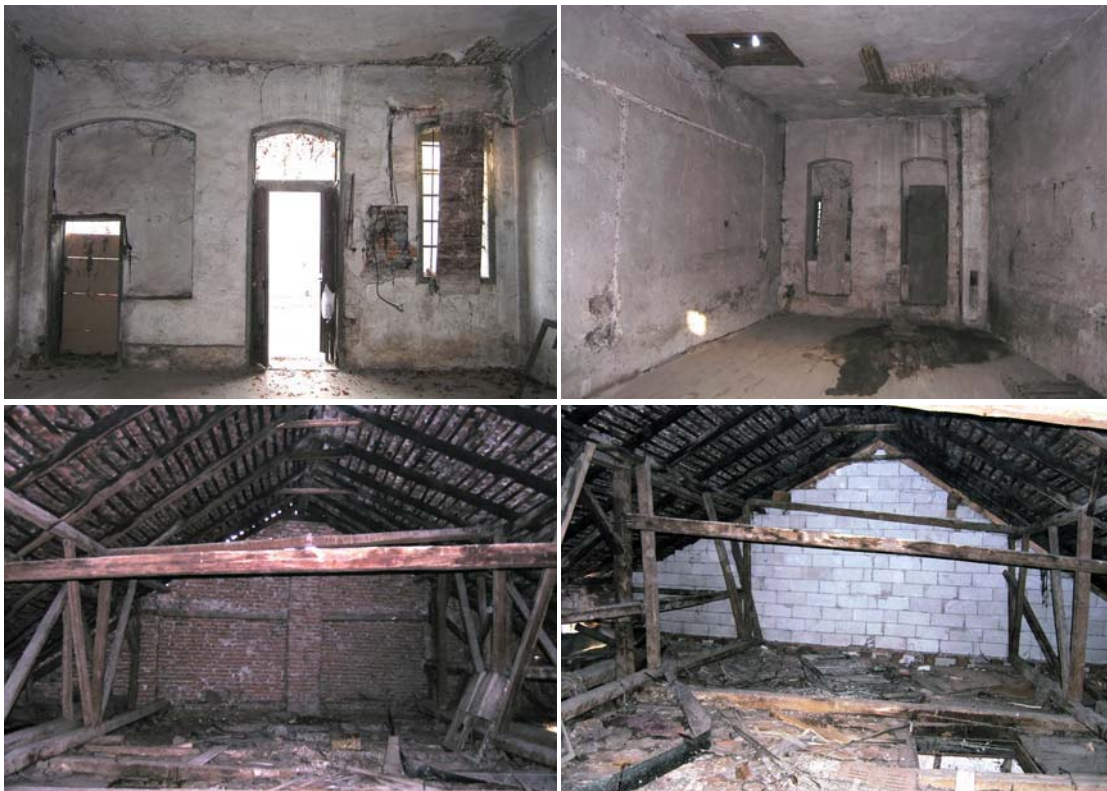
Јужни део објекта, према улици, у веома је лошем стању. Кровне равни су на местима улегле, бибер цреп је потпуно дотрајао. Нема опшивке на калканском зиду. Фасадни малтер је оштећен, малтерска пластика је на местима отпала. Према улици је бршљан потпуно прекрио фасаду, као и калкански зид, и кроз оштећену столарију ушао у унутрашњи простор.

Пажљивим прегледом кровне конструкције уочавају се веома оштећени рогови, поломљене подрожњаче и нове подрожњаче, које су постављене у некој од ранијих фаза санације. Због поломљене конструкције кров прокишњава на делу према дворишту. Таванска конструкција има велики утиб у средишњем делу просторије, а на месту прокишњавања је и иструлила. Западни зид у тавану од сипорекс блокова није озидан изван кровне равни због противпожарне сигурности. Испод овог зида виде се нове тавањаче које су постављене над западним делом овог двојног објекта, када је он саниран после дејства земљотреса. У оквиру тих радова је изведена нова, дрвена, таванска конструкција и пожарни зид према таванском делу изнад пасажа.

Зидови су без већих пукотина, али је малтер потпуно дотрајао, испуцао и на местима отпао. Угао зидова према пролазу на фасадној страни је од камена, из чијих спојница је испао везивни слој малтера. Такође је малтер плафона потпуно испуцао и у већим површинама отпао, тако да се виде назубљене летвице. Дрвени патос је оштећен, а на месту прокишњавања је иструлио.

Фасадна столарија је потпуно оштећена, али у довољно добром стању да се према њој може урадити нова столарија. Изнад лучних, фасадних отвора цигла је сложена у носећи лук, а изнад правоугаоних отвора танка даска носи масу зида. Електро-инсталације су оштећене, каблови почупани или су из дотрајалог малтера, сами испали. Остале инсталације у овом објекту не постоје.

СЛИКЕ 2 – 5. – ИЗГЛЕД ЕНТЕРИЈЕРА – ЈУЖНИ И СЈЕВЕРНИ ЗИД, ПОД И ПЛАФОН (ГОРЕ) И ТАВАН – ИЗГЛЕД КОНСТРУКЦИЈЕ И ИСТОЧНОГ КАЛКАНСКОГ И ЗАПАДНОГ ЗИДА ОД СИПОРЕКСА, ИЗГЛЕД КРОВНЕ КОНСТРУКЦИЈЕ, 12. 2008. ГОД.  
АУТОР М. КРСТИВОЈЕВИЋ

Кровна конструкција и кровни покривач су потпуно замењени новим. Задржан је пад и изглед кровних равни, али су уведени савремени термо и хидроизолациони слојеви и слојеви за пародифузију, а према дворишту су, у кровној равни, постављена три прозора. Рогови се ослањају на венчанице на зидовима, венчанице су на челичним носачима и рог у рог у врху. Челичне подрожњаче се ослањају на калканске зидове и на по један армиранобетонски стуб у поткровљу. Овакав систем ослањања конструкције је уведен због максималне флексибилности корисног простора у поткровљу. Источни калкански зид и надзидак, у ком су четири мања прозорска отвора, демонтирани су и президани циглом на 25 сантиметара са армиранобетонским серк-лажем у врху.<sup>6</sup> Извршено је ојачавање растресеног угла на споју два зида, према пасажу, а након ископавања сонде уз темељ и дотемељивање постојећих темеља. Пре демонтаже малтера са фасадних зидова, узети су отисци за израду шаблона за два хоризонтална венца. Дотрајали патос са пода је демонтиран, као и тампон од шута у потребној висини за формирање нове подне конструкције, при чему се задржава постојећа кота готовог пода. Нову подну конструкцију сада чини тампон од набијеног шљунка, бетонска плоча, хидроизолациони и термоизолациони слојеви и завршна подна облога од паркета или керамичких плочица, према намени просторија.

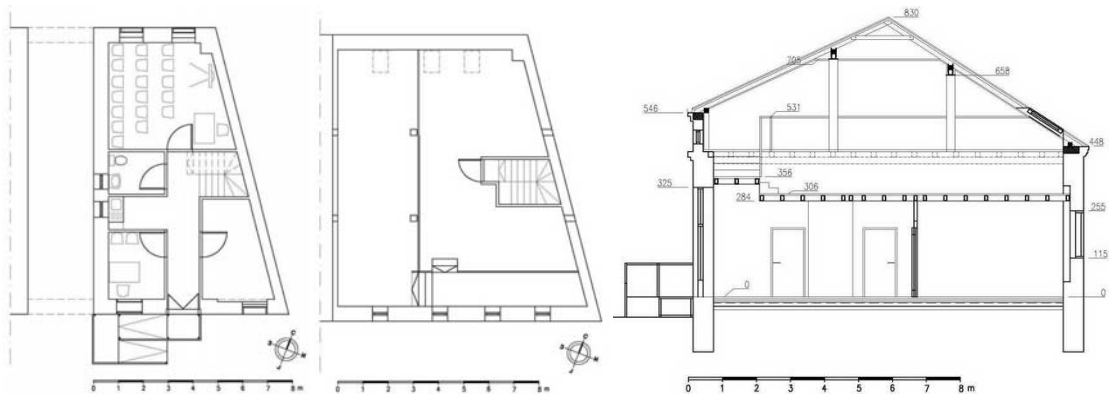
Цртежи 3 – 5. – Основа приземља, основа поткровља – мултифункционална сала и попречни пресек, новопроектовано, аутор М. Крстивојевић

Статичко-конструктивним решењем првобитно је планирано да нова међуспратна конструкција остане дрвена, али су добијени велики пресеци носећих елемената. Урађен је нови прорачун за челичне носаче међуспратне конструкције над простором који се адаптира, док је над пролазом урађена нова дрвена међуспратна конструкција на месту дотрајалих елемената. Новоизведена конструкција је звучно и термички изолована. Резултат оваквог планирања је мултифункционална сала у три нивоа, нето корисне површине 73 м<sup>2</sup>.

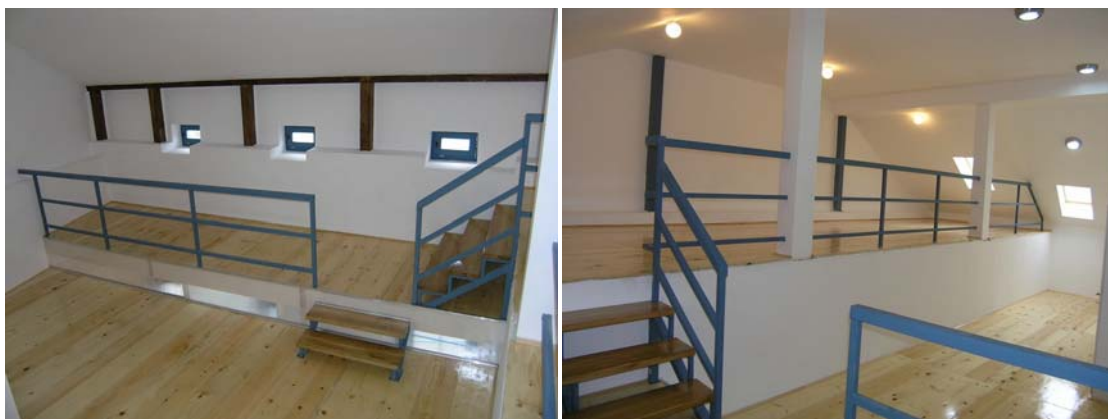
СЛИКЕ 6. и 7. – Мултифункционална сала у поткровљу – ЕНТЕРИЈЕР, ВИДИ СЕ ПРВИ, ТРЕЋИ НИВО И ГАЛЕРИЈА, 10. 2009. ГОД., АУТОР М. МАРКОВИЋ

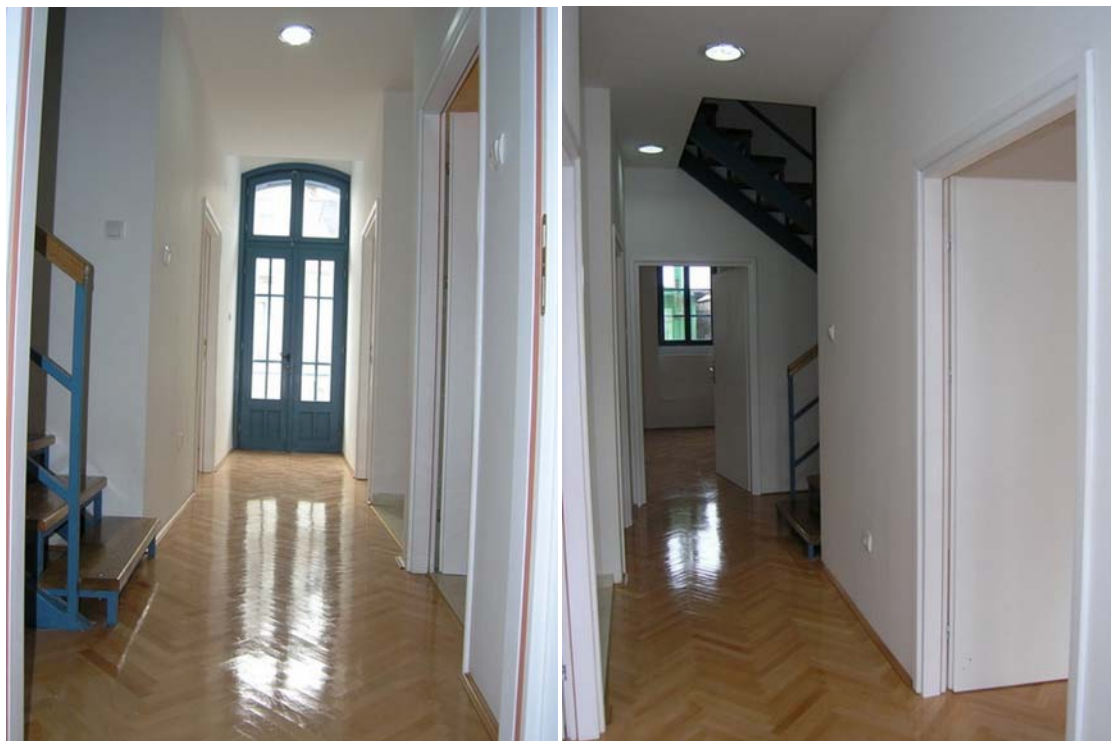
СЛИКЕ 8. и 9. – ЕНТЕРИЈЕР ПРИЗЕМЉА, УЛАЗНА ВРАТА И ХОДНИК У ПРИЗЕМЉУ, 10. 2009. ГОД., АУТОР М. МАРКОВИЋ

Вертикална комуникација је изведена као двокрако, ректифициковано степениште, са носачима од челичних профила и дрвенимгазиштима од храстовине. Испред улаза је планирана монтажано-демонтажна рампа од челичних профила са челичном ребрастом плочом. Задржана су масивна,

камена улазна газижта. Изглед, пад и дужину рампе је условио изглед објекта, положај улазних врата и пад терена. Није испоштован прописани пад, па је рампа добила обостране рукохвате ради лакшег пењања.

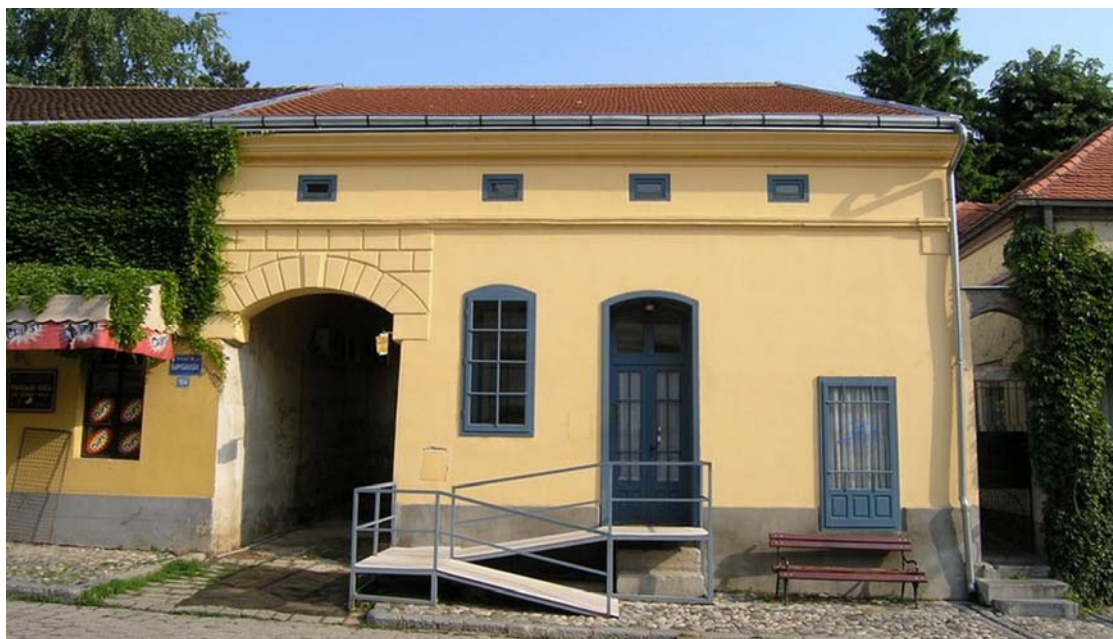
СЛИКА 10. – РЕВИТАЛИЗОВАН ОБЈЕКАТ У БИРЧАНИНОВОЈ УЛИЦИ 48, У ТЕШЊАРУ, 10. 2009. ГОД., АУТОР М. МАРКОВИЋ

Сва фасадна столарија је изведена по уледу на постојећу, осим у зас-такљивању. Нова столарија се стакли термо-стаклом са најужом међулајсном која не мења изглед столарских елемената.
