Манастир Ступље

THE MONASTERY OF STUPLJE

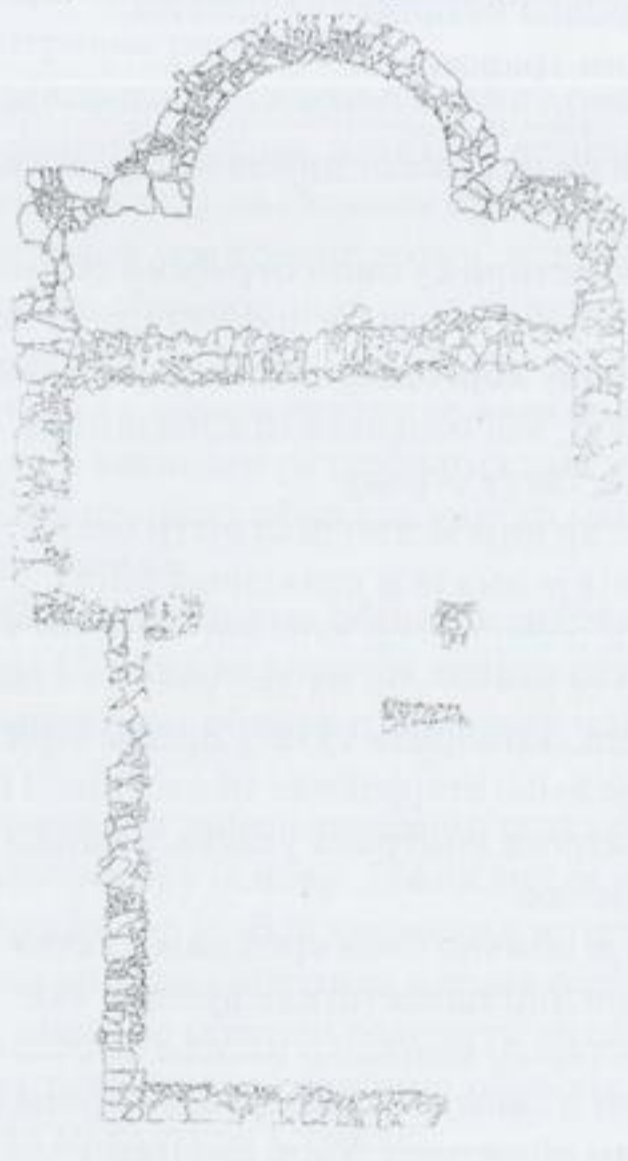
Темељи цркве су пронађени на дубини од 0,30 м испод површине као посљедњи ред камења (сл. 1). Камен је необрађен "љутац", са врло мало остатака обликованог меког пјешчара. У остацима темеља нису пронађени трагови везивног малтера. Грађевина је имала основу једнобродне базилике са правоугаоним бочним пјевницама, које су обухватале и просторе протезиса и ђаконикона са једном полукружном олтарском апсидом на истоку, с темељима приближно уједначене дебљине око 0,60 м. Дужина темеља од западног зида до врха апсиде износи 14,20 м, до пјевничког истака брод је дугачак 6,20 м, укупна дужина пјевница са проскомидијом и ђакониконом износи 6 м, а олтарска конха је дугачка 2 м. Брод цркве до пјевничких истака је широк 5,20 м, са пјевницама ширина износи 7,60 м, а олтарска конха је широка 4,40 м.

Сл.1
Црква манастира Ступље.

Централни простор наоса одвојен је од олтарског простора зидном преградом исте дебљине као вањски зидови објекта. Преграда дијели овај простор тако да у наосу (претпостављеном поткуполном простору) мјери 2,70 м унутрашње ширине, а у проскомидији 1,40 м унутрашње ширине. На мјесту гдје се сјеверна пјевница наслања на сјеверни зид препознају се остаци пиластра, дубине око 0,7 м, док се на јужној страни на симетричном мјесту налазе остаци стуба димензија 0,55x0,55 м, свакако остаци јужног пиластра. Све димензије дате су на основу мјерења сјеверне стране темеља, будући да је јужни дио у значајној мјери оштећен. Тако је урушен југоисточни угао грађевине, камен у олтарској прегради је на јужној страни значајно поремећен, зид јужне пјевнице је сачуван само дјелимично (око три четвртине укупне дужине), док је јужни зид брода потпуно уништен, те се не може утврдити југозападни угао грађевине. На јужној страни откривена је још једна зидна преграда, ширине око 0,50 м и дужине око 1 м која дијели брод на два дијела - западни (претпостављену припрату, унутрашње дужине 4,20 м) и источни, узани (претпостављени западни травеј наоса) унутрашње ширине свега око 0,80 м.

На западном простору у припрати откривени су остаци поднице од набијене иловаче, запечене пожаром. У подници су пронађени бројни ковани клинови, највјероватније из кровне конструкције која је пала приликом пожара, те неколико фрагмената керамичких посуда чија уситњеност не омогућује доношење било каквих закључака о датовању и провенијенцији. Свуда око темеља и на подници откривени су трагови слоја паљевине, посебно израженог уз западни дио сјеверног зида и на југоисточном углу темеља, гдје су нађени и дијелови угљенисаних греда.
