ПРОБЛЕМИ ВЕЗАНИ ЗА КОНЗЕРВАЦИЈУ, РЕСТАУРАЦИЈУ И АДАПТАЦИЈУ ИБРАХИМ-ПАШИНЕ ЦАМИЈЕ У ГРАДУ РАЗГРАД

Aleksandar ATANASOV ANTONOV, PhD

THE PROBLEMS OF CONSERVATION, RESTORATION AND RENOVATION OF THE MOSQUE “IBRAHIM PASHA” IN RAZGRAD

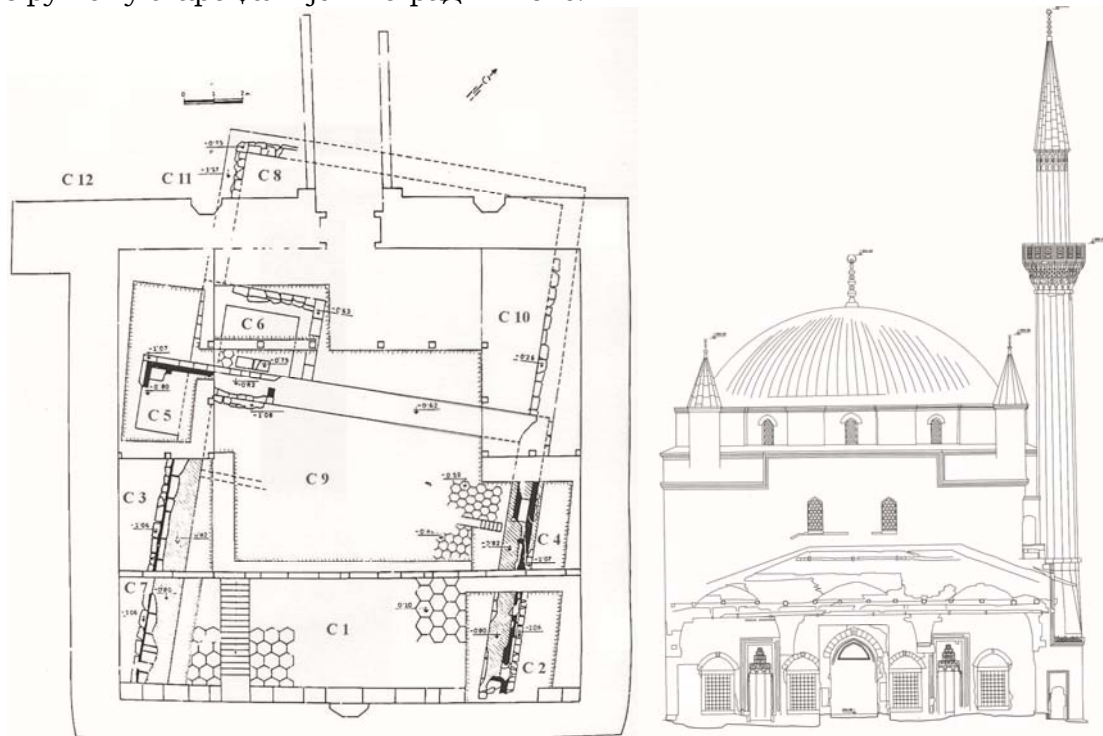
Цртежи 1. и 2. – Основе и сјеверозападна фасада џамије у Разграду (2001)

¹¹ Прилози показују размештај сондажа и остатке испод сале за молитву – црт. 1., сл. 2.

¹⁸ Види како је откривена архитектура смештена у простору на цртежу 1. Без обзира што се до краја XVI века у изградњи џамија допуштају одступања у правцу према Меки, у овом случају одступање је врло велико да би се претпоставило да је правац случајно погрешан. Није познато да је масивна грађевина неке џамије срушена због скретања од правца Кибле.

Џамија Ибрахим-паше припада једнокуполним џамијама. Она представља коцкасту грађевину димензија у основи 19,44 x 19,23 м са четири хоризонталне фасаде прорезане шиљасто засвођеним прозорима. Коцка прелази у осмоугаони и цилиндрични подкуполни бубањ (тамбур), на којем је сферна купола покривена оловом пречника 16 м. На поткуполном бубњу висине 2,60 м има 12 прозора који растеређују конструкцију. Хоризонталне силе од куполе преузимају контрафорне цилиндричне кулице, као и контрафорни стубови цилиндричног бубња.²⁰ Џамија је веома успешно фланкирана вертикалним телом минарета, изграђеног у целости од тесаног камена и високог 23 м. Посебно лепа је пластична орнаментика испод балкона минарета.²¹ На три фасаде има по 30 прозора распоређених у шаховском поретку. Храм је осветљен са 57 прозора. Врата су уграђена у шиљасту нишу, а она сама су формирана као шиљасти свод. У унутрашњости молитвене сале је михрабна ниша, украшена сталактитима у горњем делу обухваћеним у правоугаони пано. Пандантиве формирају 4 велике дуге и остварују прелаз између квадратног плана молитвене сале и круга куполе. Десно од њега налази се мимбар, од кога су сада сачувани само степениште и подијум, а у западном делу молитвене сале налази се дрвена галерија и степениште које јој припада. Џамија Ибрахим-паше је имала трокуполно засвођено правоугаоно предворје, које је из непознатих разлога било срушено врло рано, а касније је од ћерпича саграђено друго, које је срушено седамдесетих година прошлог века. Ова џамија је једна од највећих у балканским провинцијама Османлијског царства и припада класичним монументалним грађевинама XVI века.

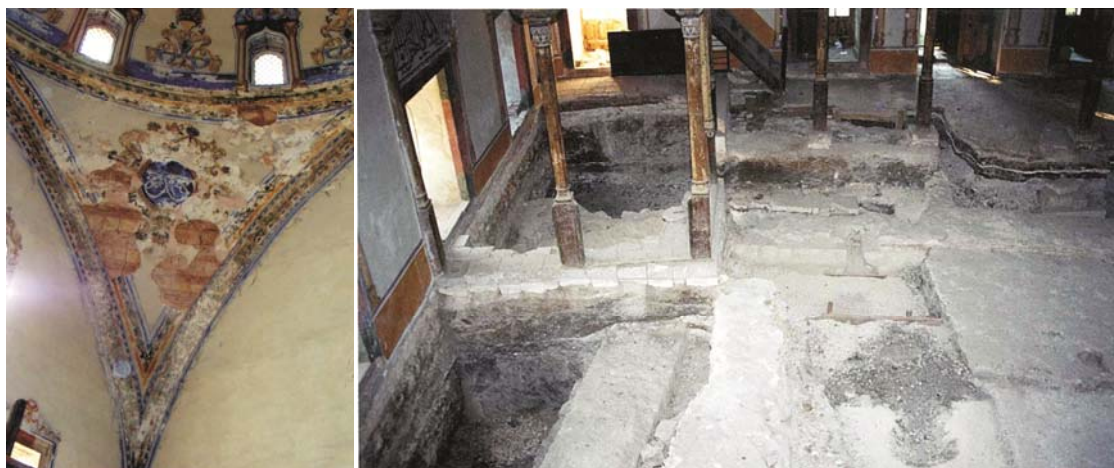
СЛИКЕ 1. и 2. – УНУТРАШЊОСТ ЏАМИЈЕ

²⁰ Види цртеж 2 и фотографије 2 и 3.
